COMUNE DI BASCHI

MITIGAZIONE DEL RISCHIO IDROGEOLOGICO
CHE INTERESSA LA S.C. N. 31

RELAZIONE GEOLOGICA

DATA: Febbraio 2023

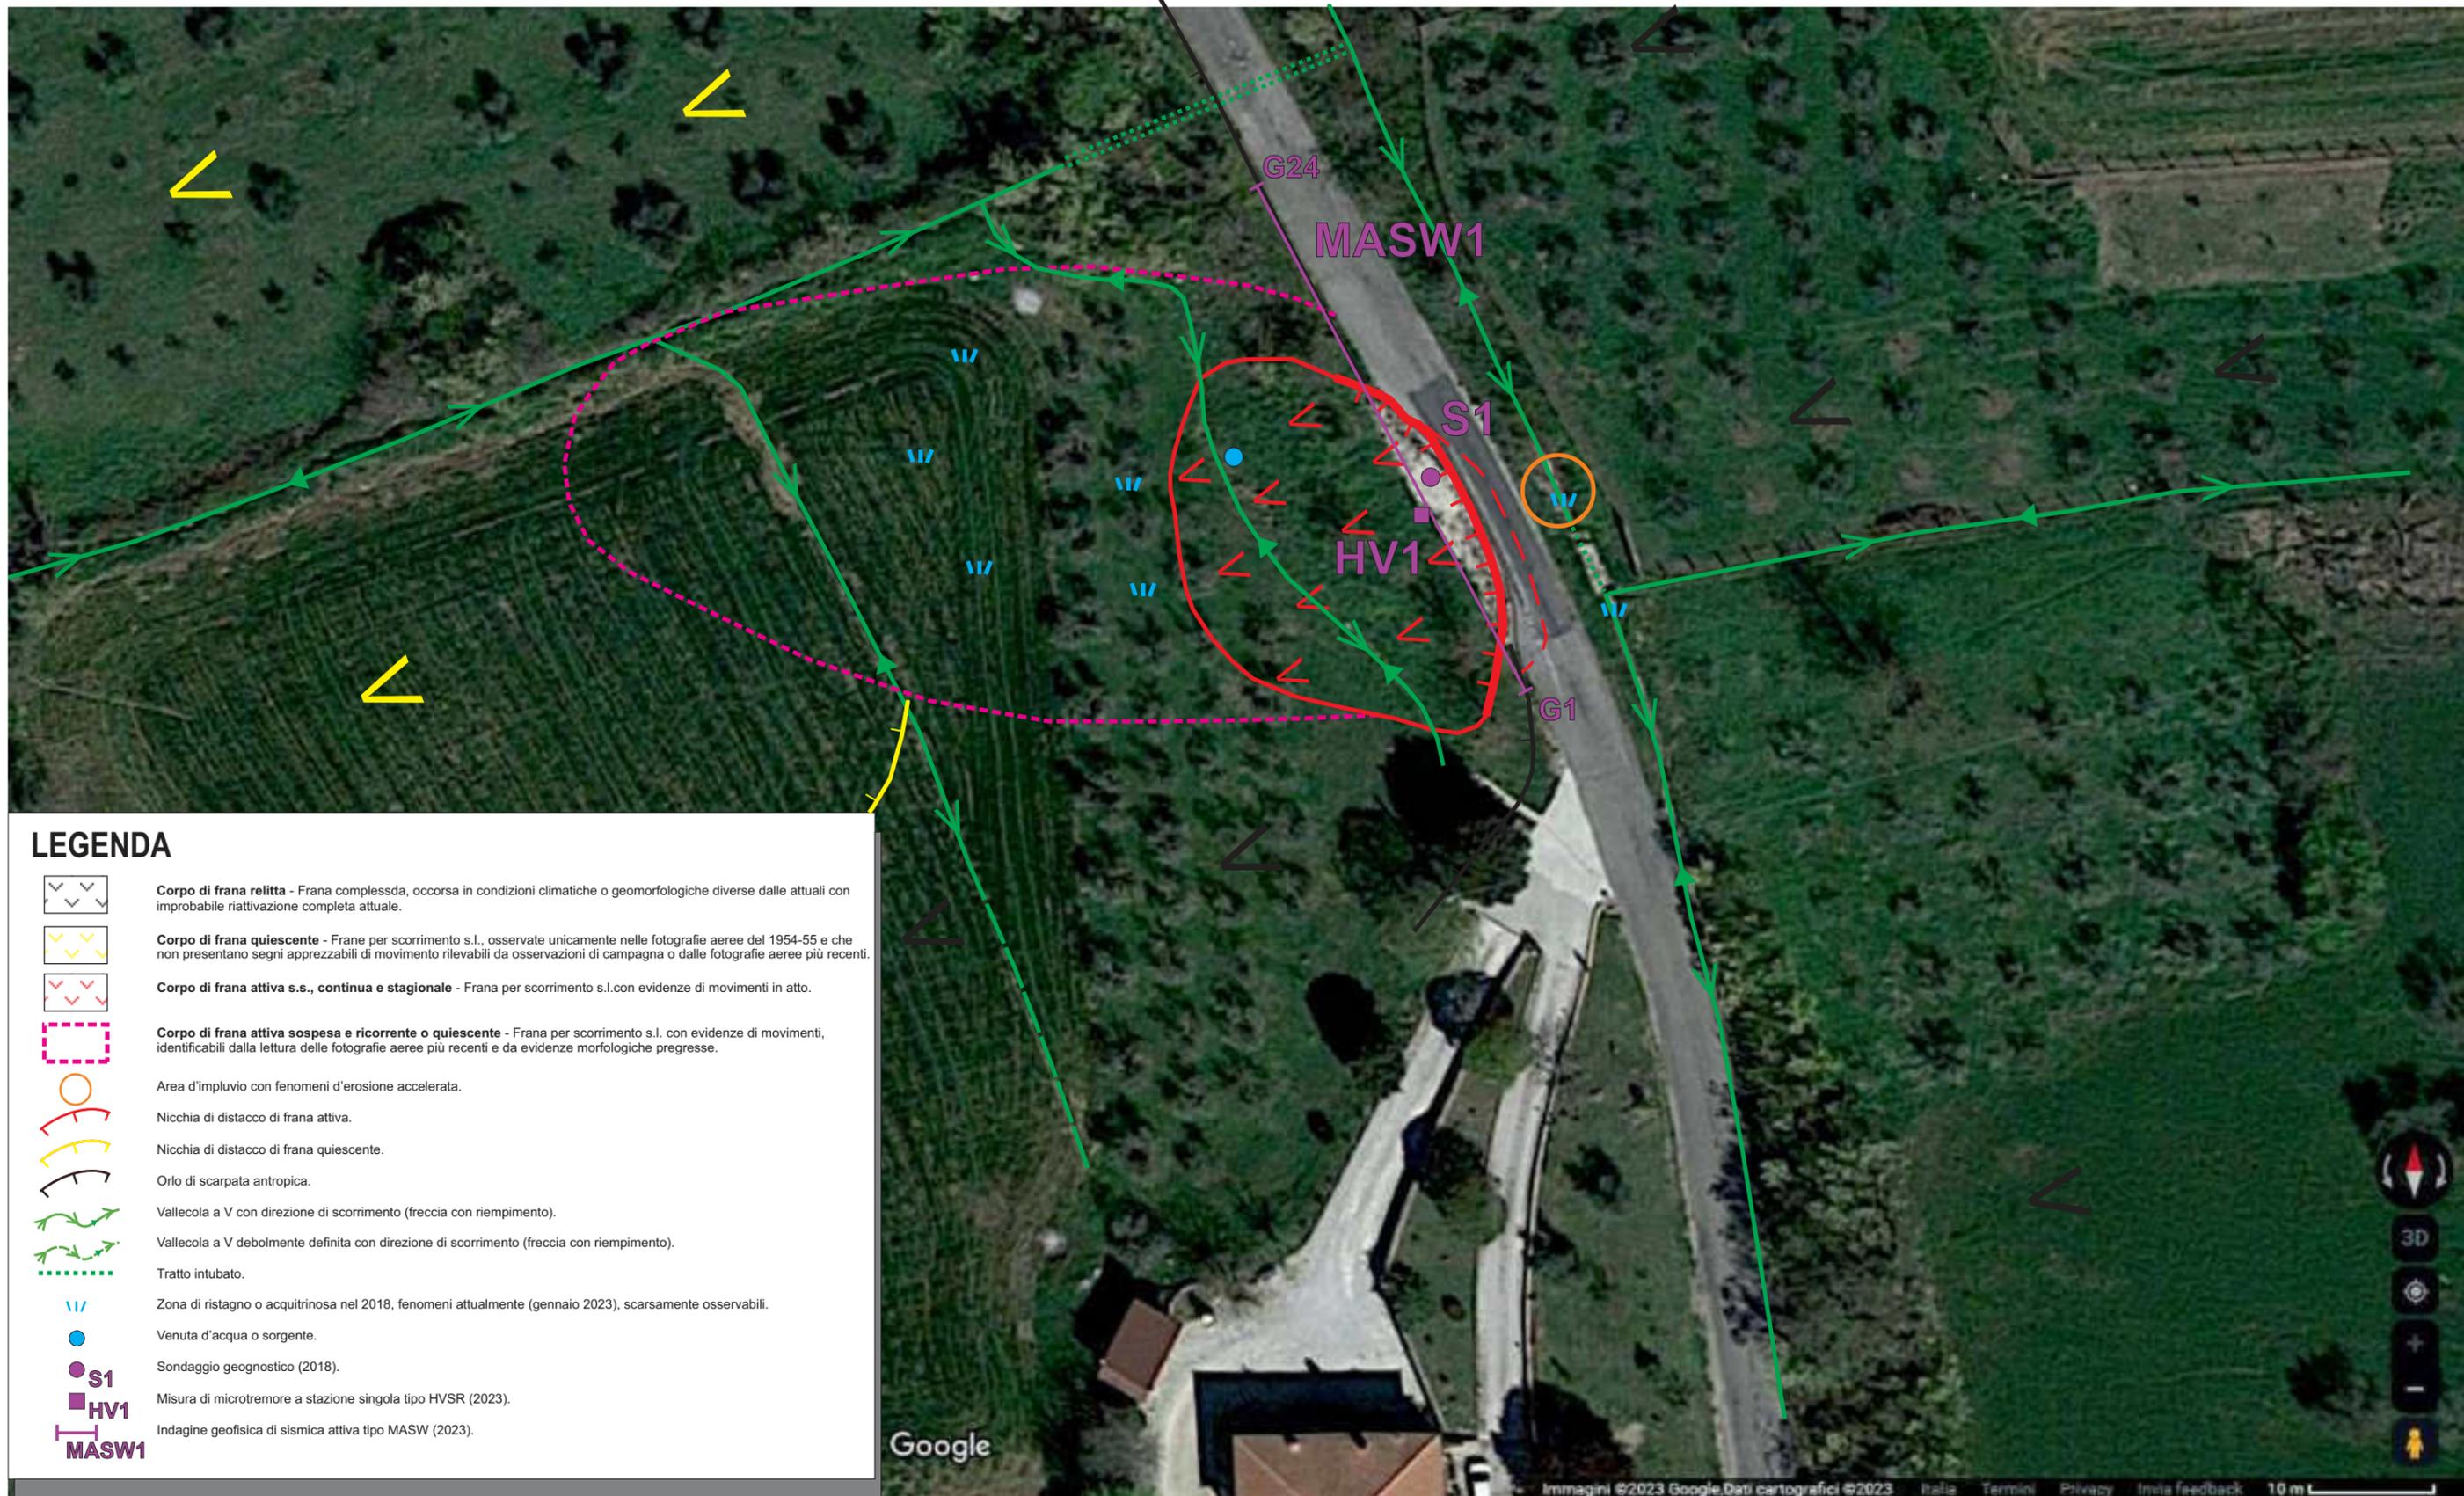
**CARTA GEOMORFOLOGICA
CON UBICAZIONE INDAGINI**
IMMAGINE GOOGLE EARTH 2021
SCALA GRAFICA (c.ca 1:500)

Il fenomeno franoso si evidenzia mediante la presenza di una nicchia di distacco che si sviluppa per oltre 22-23 m lungo la sede stradale, la quale ha determinato l'abbassamento di ordine pluridecimetrico (fino oltre 30 cm nel 2018, fino oltre 50 cm nel gennaio 2023), della suddetta porzione stradale, maggiormente evidente nel tratto settentrionale, con formazione di ulteriori varie lesioni osservabili anche sul manto stradale a tergo della lesione principale, le quali si sviluppano con forma arcuata.

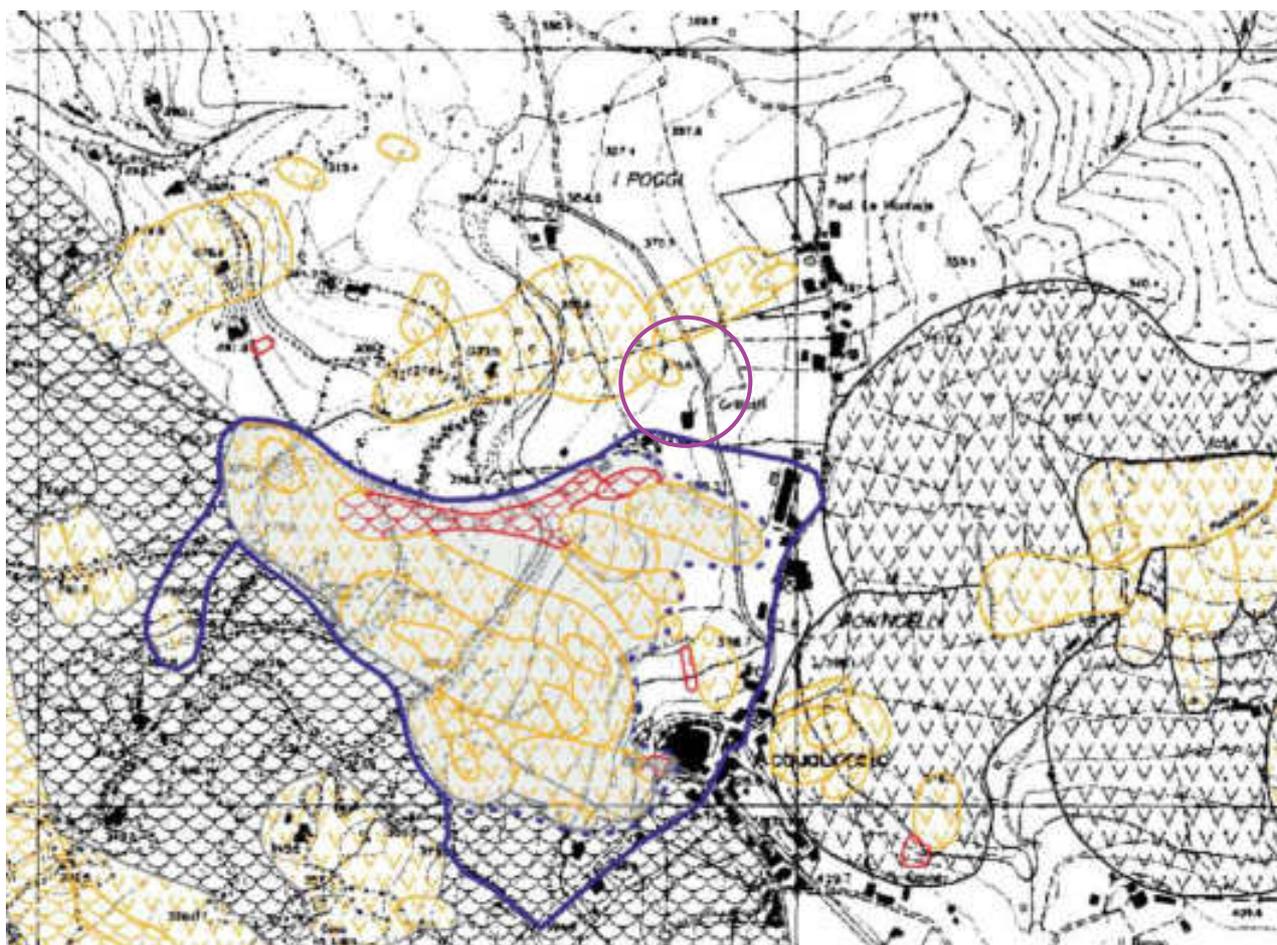
ESTRATTO CARTOGRAFIA P.A.I. - AUT. BACINO DEL F. TEVERE
 INVENTARIO DEI FENOMENI FRANOSI E
 SITUAZIONI A RISCHIO FRANA - TAV. 161
 SCALA 1:10.000

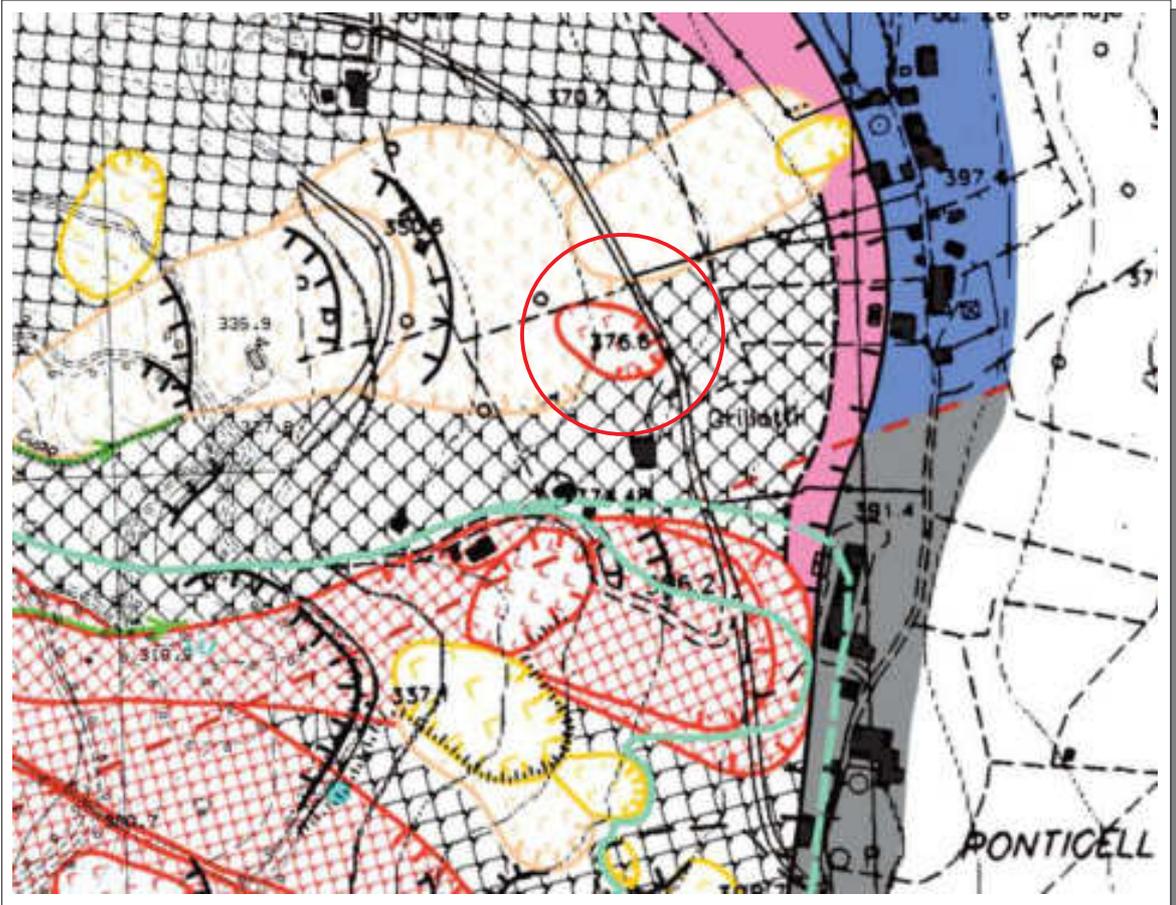
ESTRATTO CARTA GEOMORFOLOGICA "PROG. PRELIMINARE
LAVORI DI CONSOLIDAMENTO ABITATO DI ACQUALORETO"
(SGA STUDIO GEOLOGI ASSOCIATI, 2002)
SCALA 1:5.000

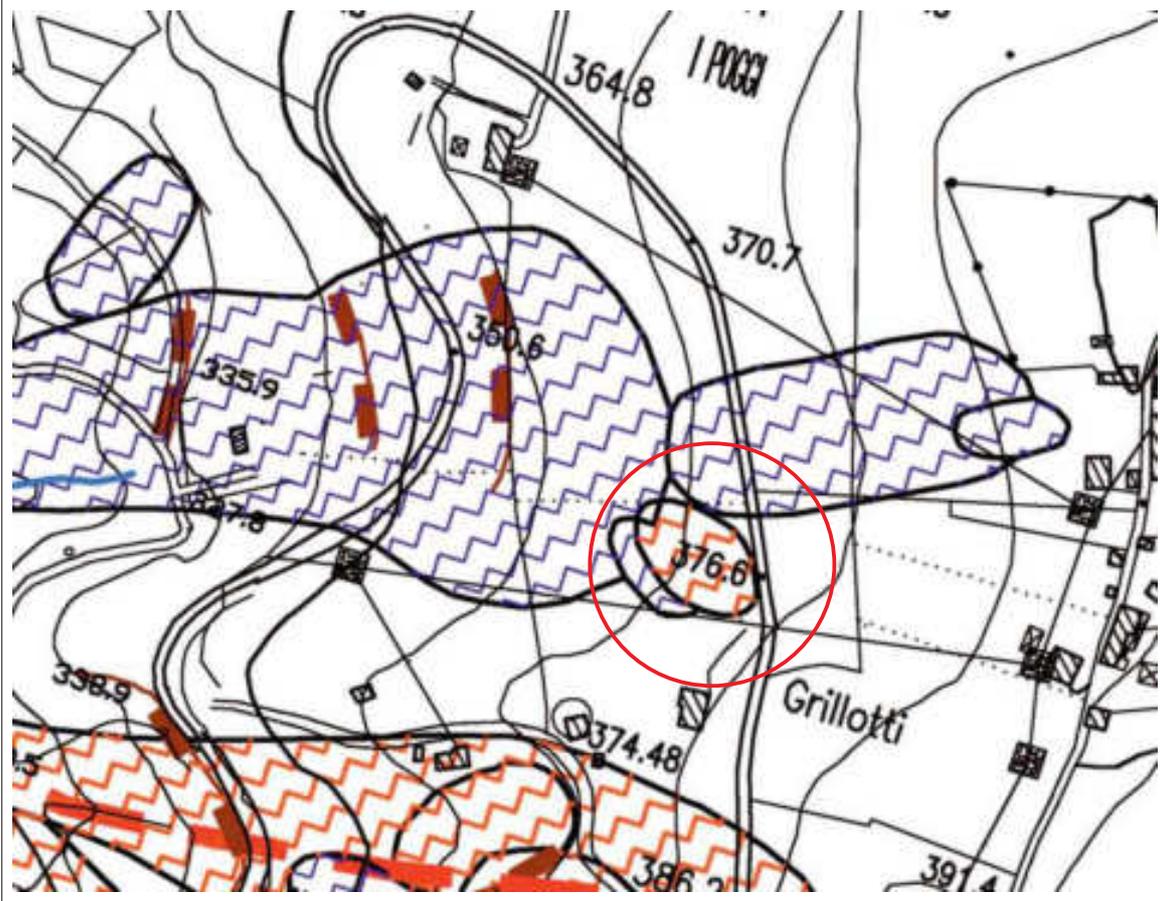
ESTRATTO CARTA GEOMORFOLOGICA
P.R.G. COMUNE DI BASCHI
NON IN SCALA

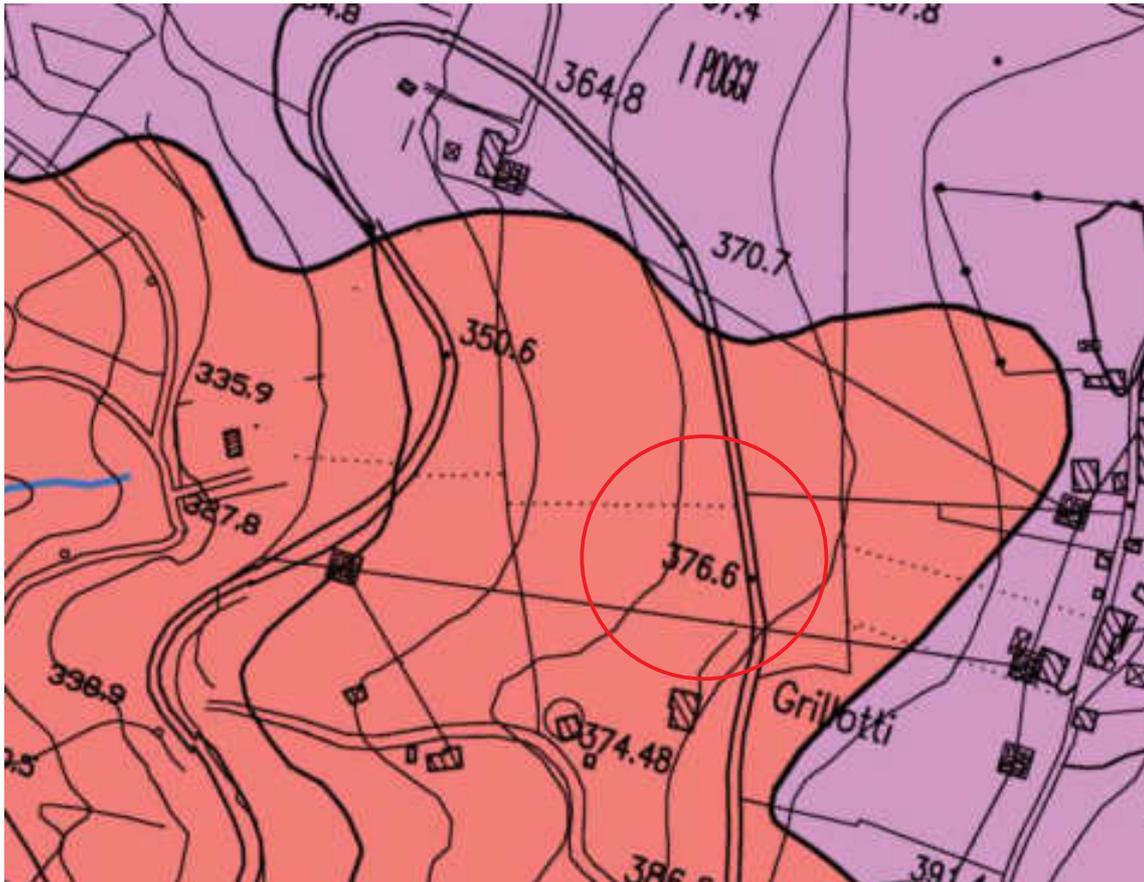
ESTRATTO CARTA PERICOLOSITA' GEOMORFOLOGICA
P.R.G. COMUNE DI BASCHI
NON IN SCALA

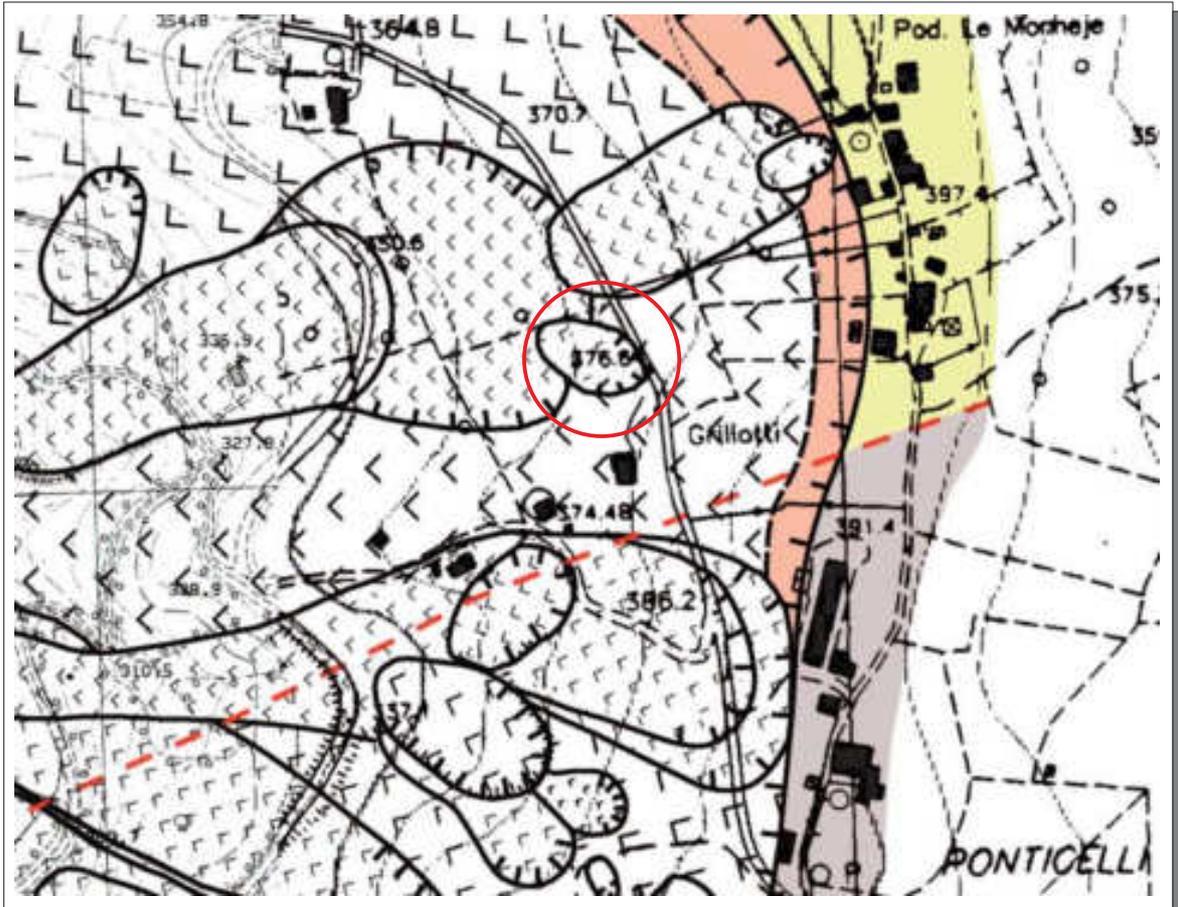
ESTRATTO CARTA GEOLOGICA "PROGETTO PRELIMINARE
LAVORI DI CONSOLIDAMENTO ABITATO DI ACQUALORETO"
(SGA STUDIO GEOLOGI ASSOCIATI, 2002)
SCALA 1:5.000

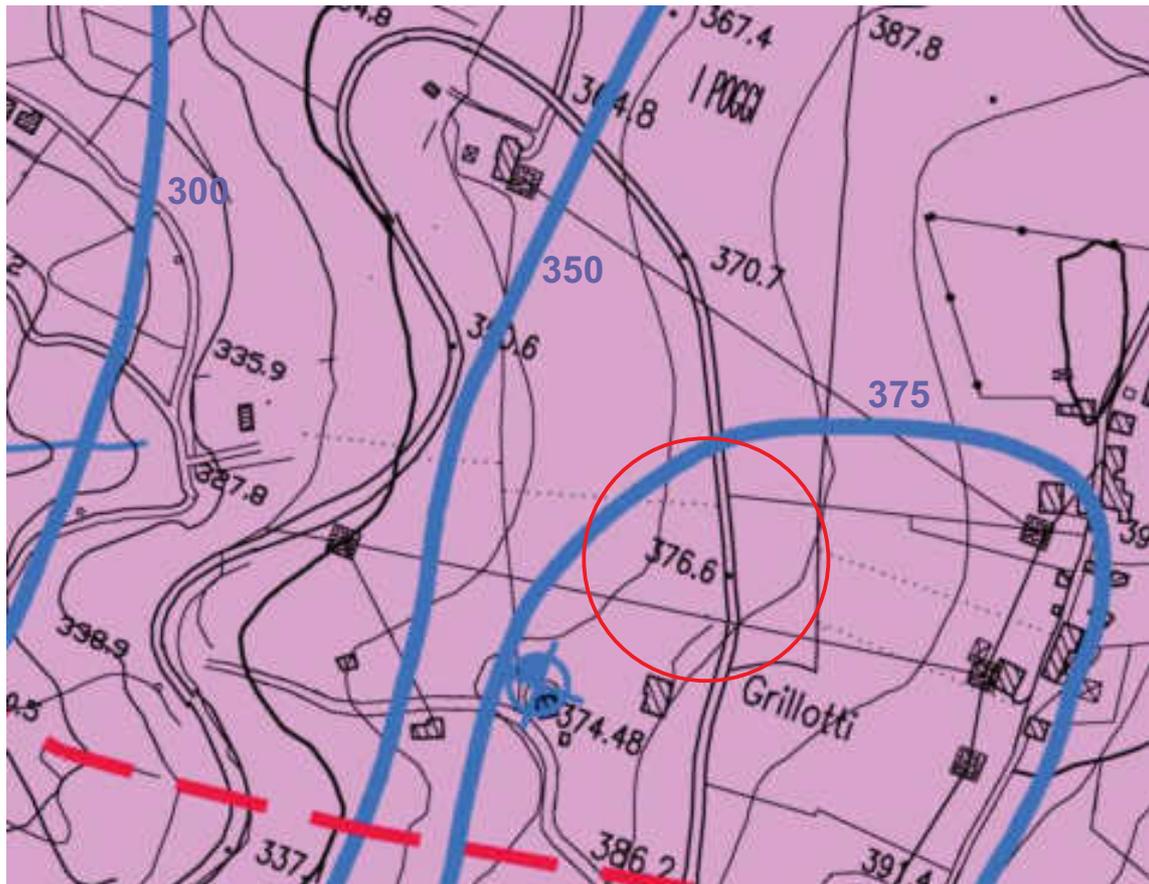
ESTRATTO CARTA IDROGEOLOGICA
P.R.G. COMUNE DI BASCHI
NON IN SCALA

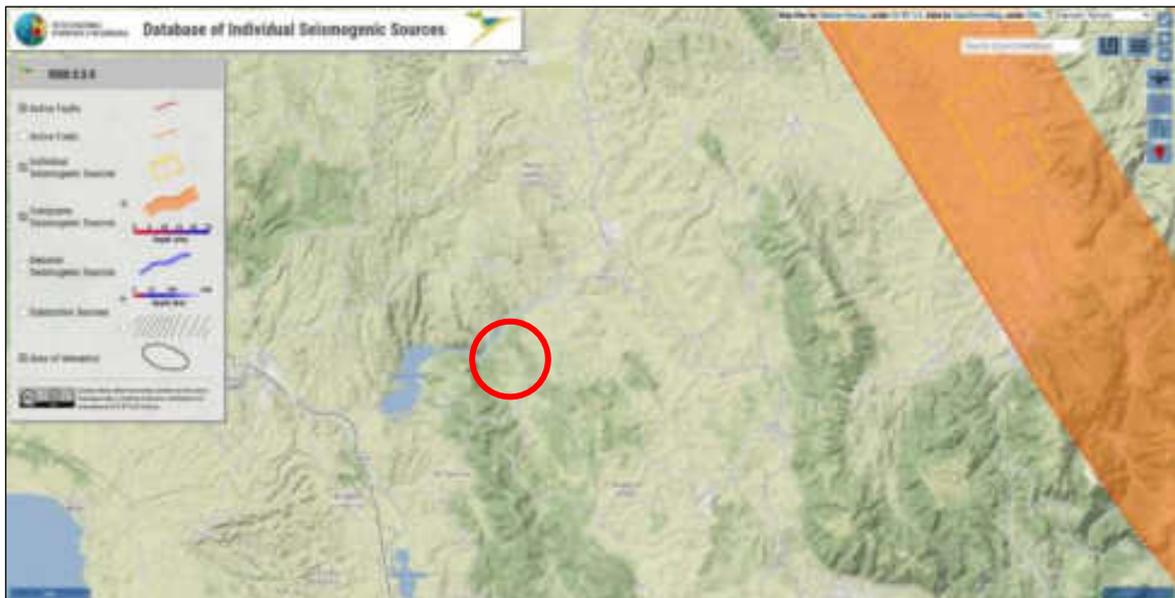
Stralcio cartografico del "Database of Individual Seismogenic Sources" (DISS) interessante il Comune di Baschi

Un quadro sintetico delle sorgenti sismogenetiche attive nell'area d'interesse può essere estratto dal "Database off Individual Seismogenic Source" (DISS) versione 3.3.0 (DISS Working Group, 2021. Version 3.3.0: INGV. <https://doi.org/10.13127/diss3.3.0>), dalla cui consultazione si osserva che le Sorgenti Sismogenetiche Composite (SSC) e le Sorgenti Sismogenetiche Individuali (ISS) più prossime, sono la ITCS037 Mugello-Città di Castello-Leonessa, e le ITIS060 Bastia, ITIS061 Foligno e ITIS062 Trevi, dalle quali si generano terremoti a profondità variabili tra 0.5 e 8 Km con massime magnitudo M tra 5.4 e 6.9.

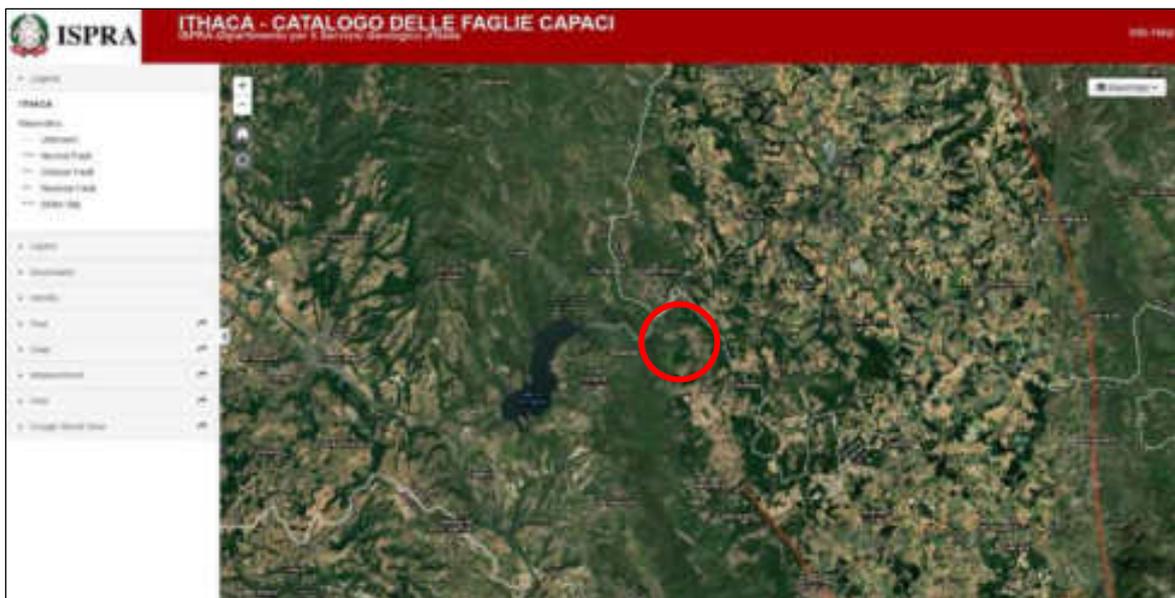
ITHACA – Catalogo delle faglie capaci - ISPRA

Per quanto riguarda le faglie capaci (capable faults) dal database ITHACA – (ITaly HAZard from CAPable faults), a cura di ISPRA, si può osservare che l'area di intervento non è attraversata da alcuna di queste "faglie capaci" conosciute, e che l'elemento più vicino è rappresentato dalla faglia normale Narni ID63100, posta a SSO ad una distanza > 7 km.

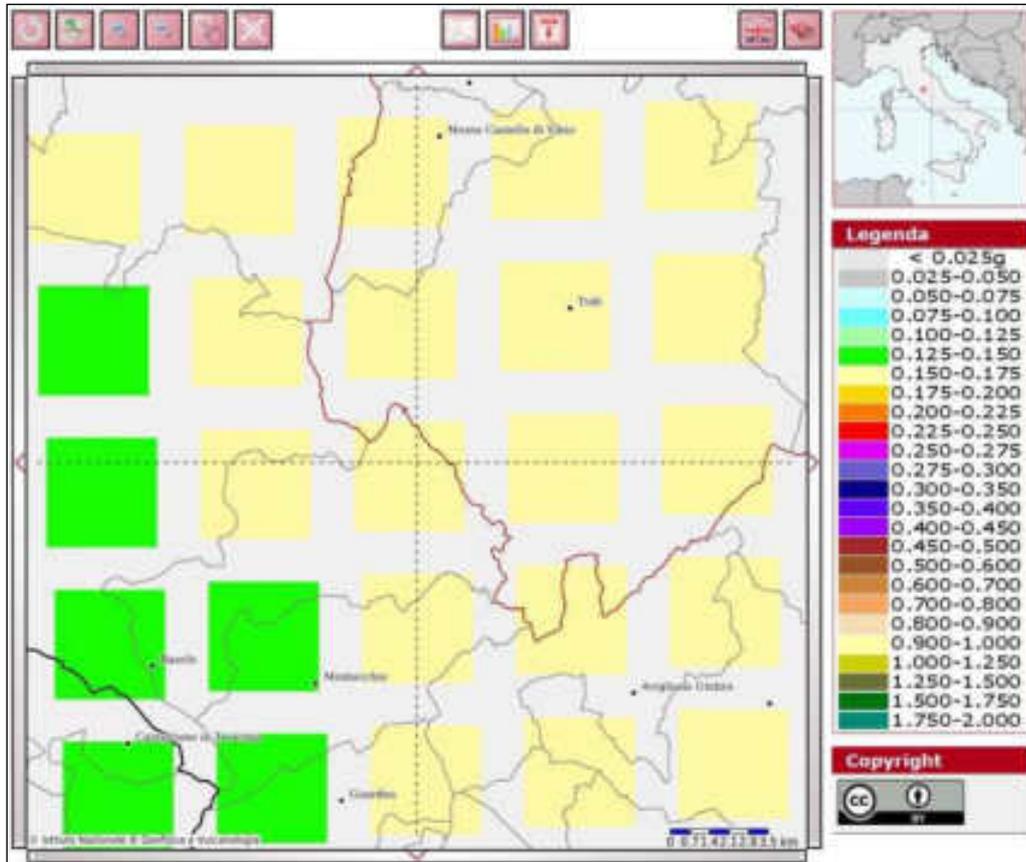
Mappa di Pericolosità Sismica del Comune di Baschi - INGV/Istituto Nazionale di geofisica e Vulcanologia

Per quanto concerne la Pericolosità sismica di base, si è fatto riferimento alla Mappa interattiva di Pericolosità Sismica del progetto DPC-INGV S1 (consultabili al sito <http://esse-1gis.mi.ingv.it>), dell'Istituto Nazionale di Geofisica e Vulcanologia, espressa in termini di accelerazione massima al suolo (a_{max}), con probabilità di eccedenza del 10% in 50 anni, riferita a sottosuoli molto rigidi ($V_s > 800$ m/s, Cat. A).

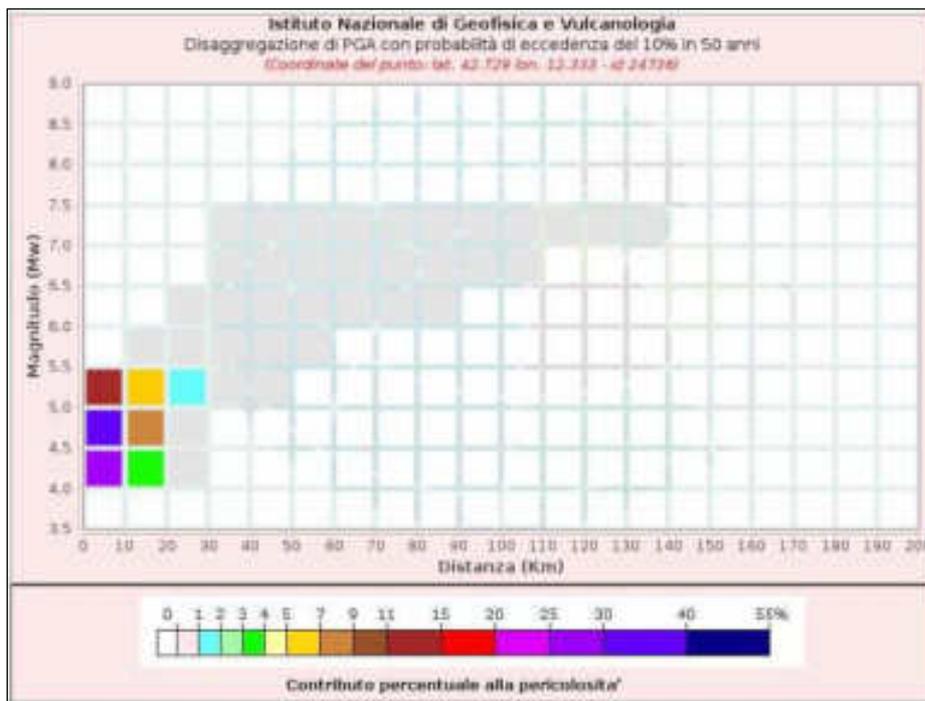
Disaggregazione di PGA con probabilità di eccedenza del 10% in 50 anni
 (Coordinate del punto: lat. 43.729 lon. 12.333 - id 24736)

Tale dato, anche in base a quanto valutato con il progetto DISS (Database of Individual Seismogenic Sources) dell'INGV e l'analisi dei terremoti storici, è altamente attendibile entro la finestra temporale considerata.

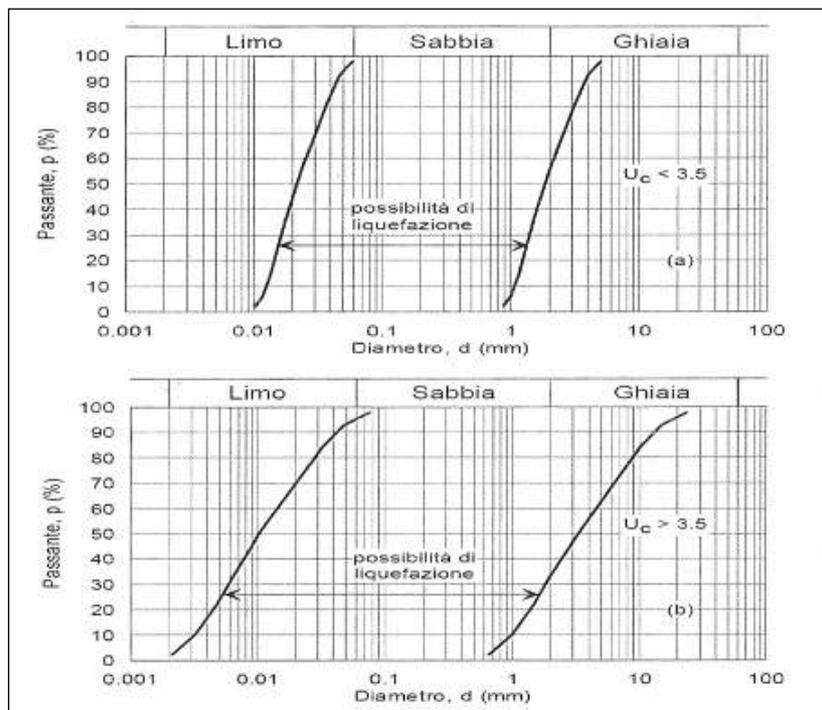
Distribuzione granulometrica per terreni soggetti a possibile liquefazione

- Distribuzione granulometrica esterna alle zone indicate nella figura sottostante (fig. superiore - terreni con coefficiente di uniformità $U_c < 3.5$ e fig. inferiore - terreni con coefficiente di uniformità $U_c > 3.5$).

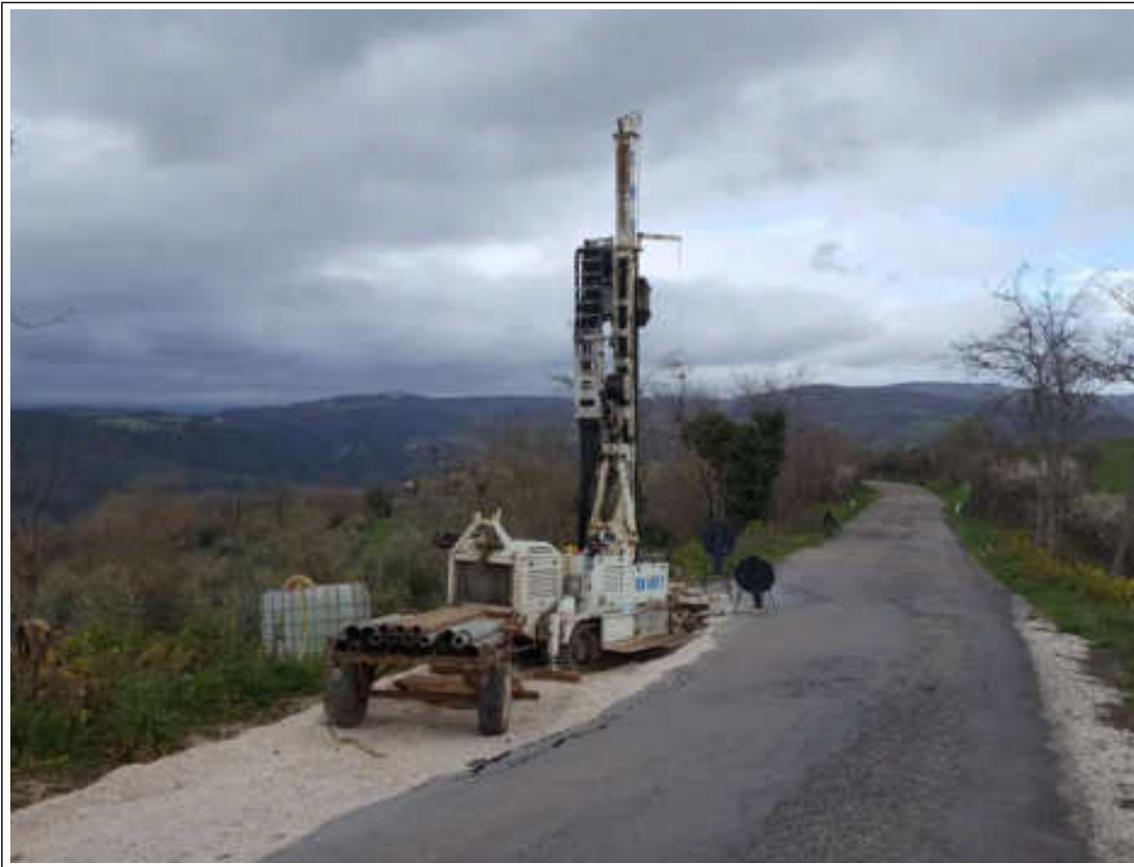
- Sondaggio S1, posizionamento macchina operatrice

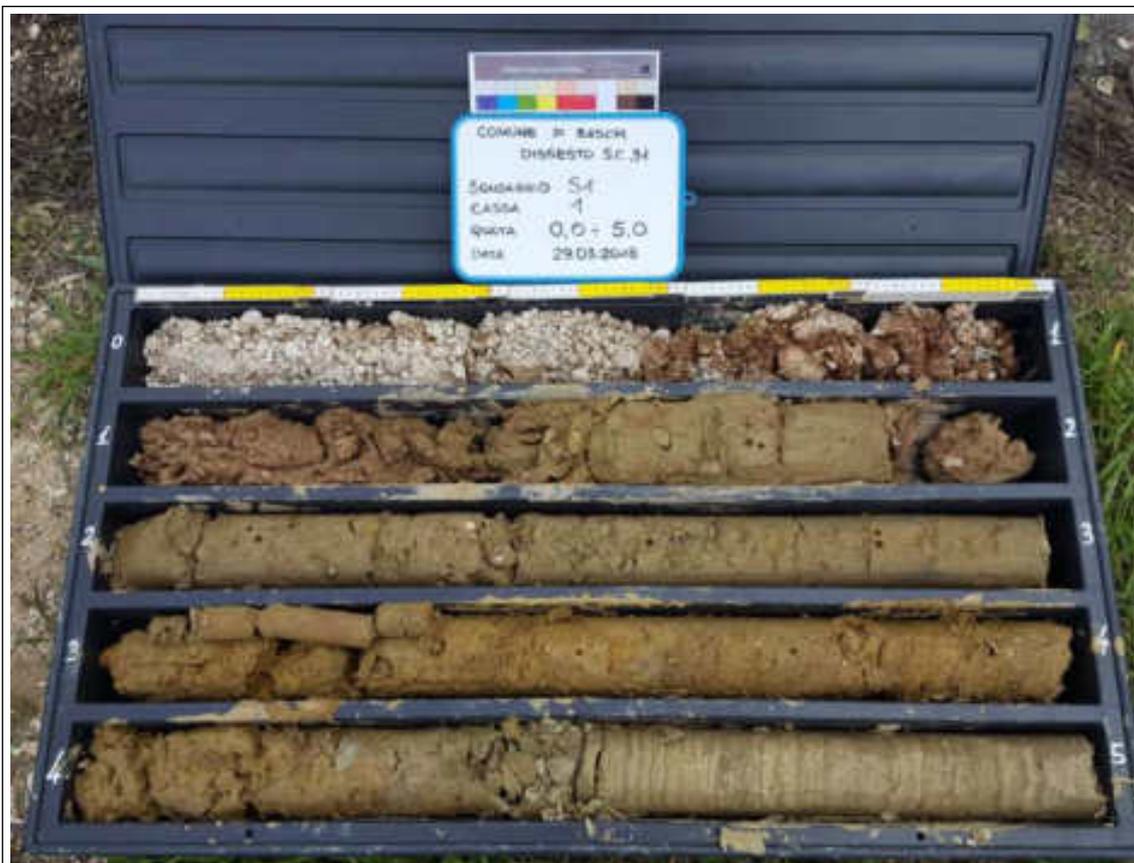
- Sondaggio S1, cassetta catalogatrice n. 1 (da 0.0 m a 5.0 m)

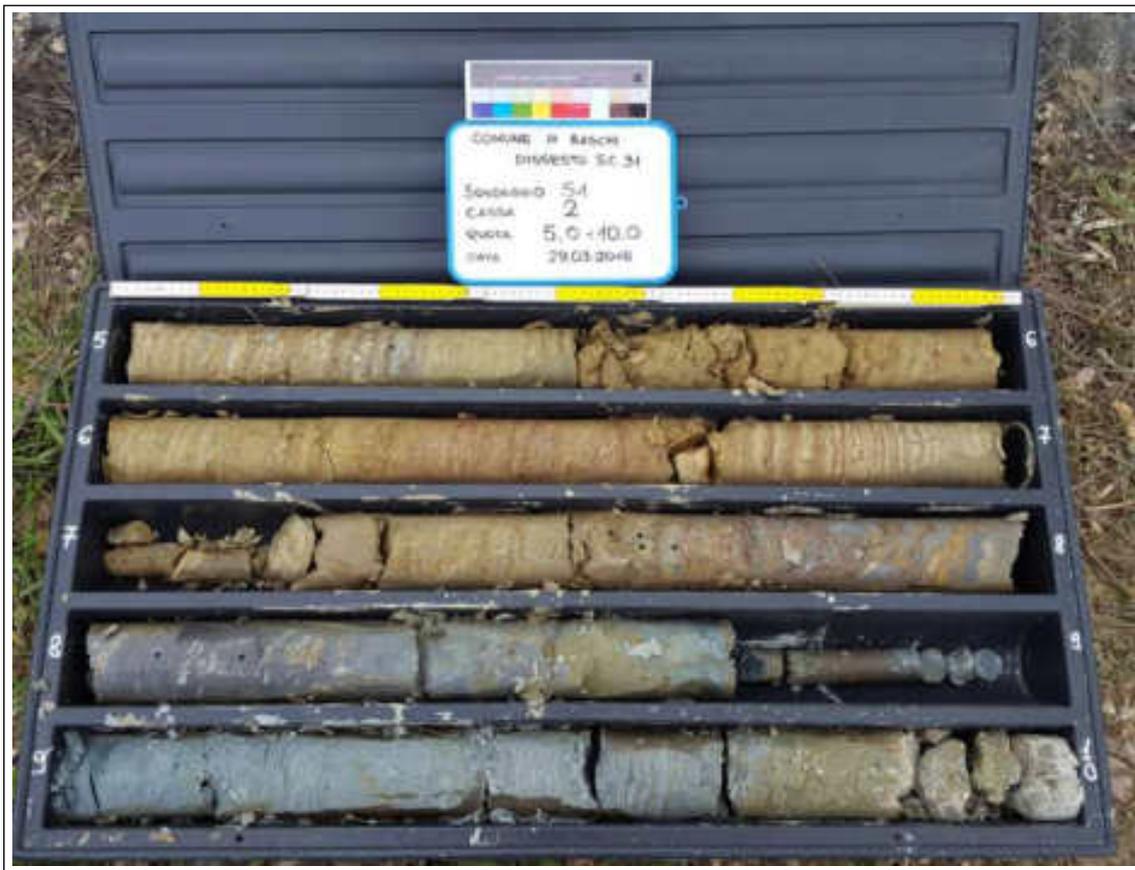
- Sondaggio S1, cassetta catalogatrice n. 2 (da 5.0 m a 10.0 m)

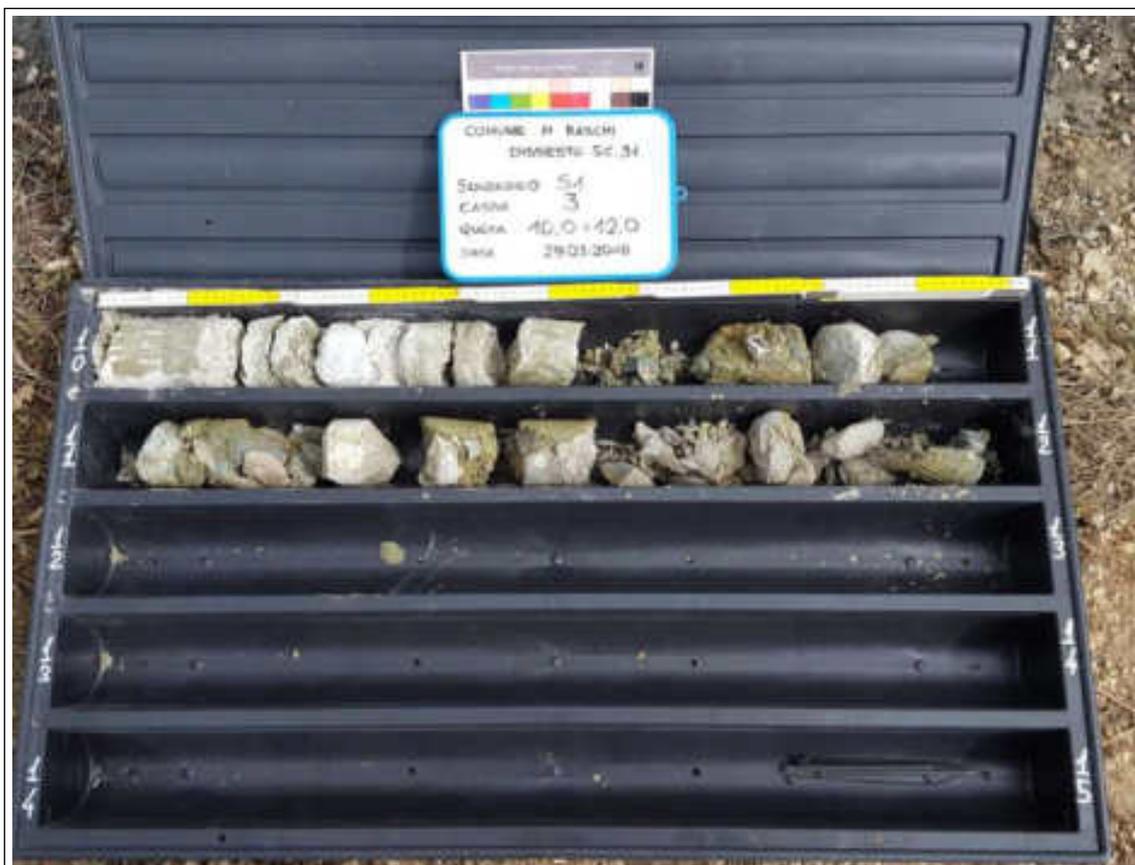
- Sondaggio S1, cassetta catalogatrice n. 3 (da 10.0 m a 12.0 m)

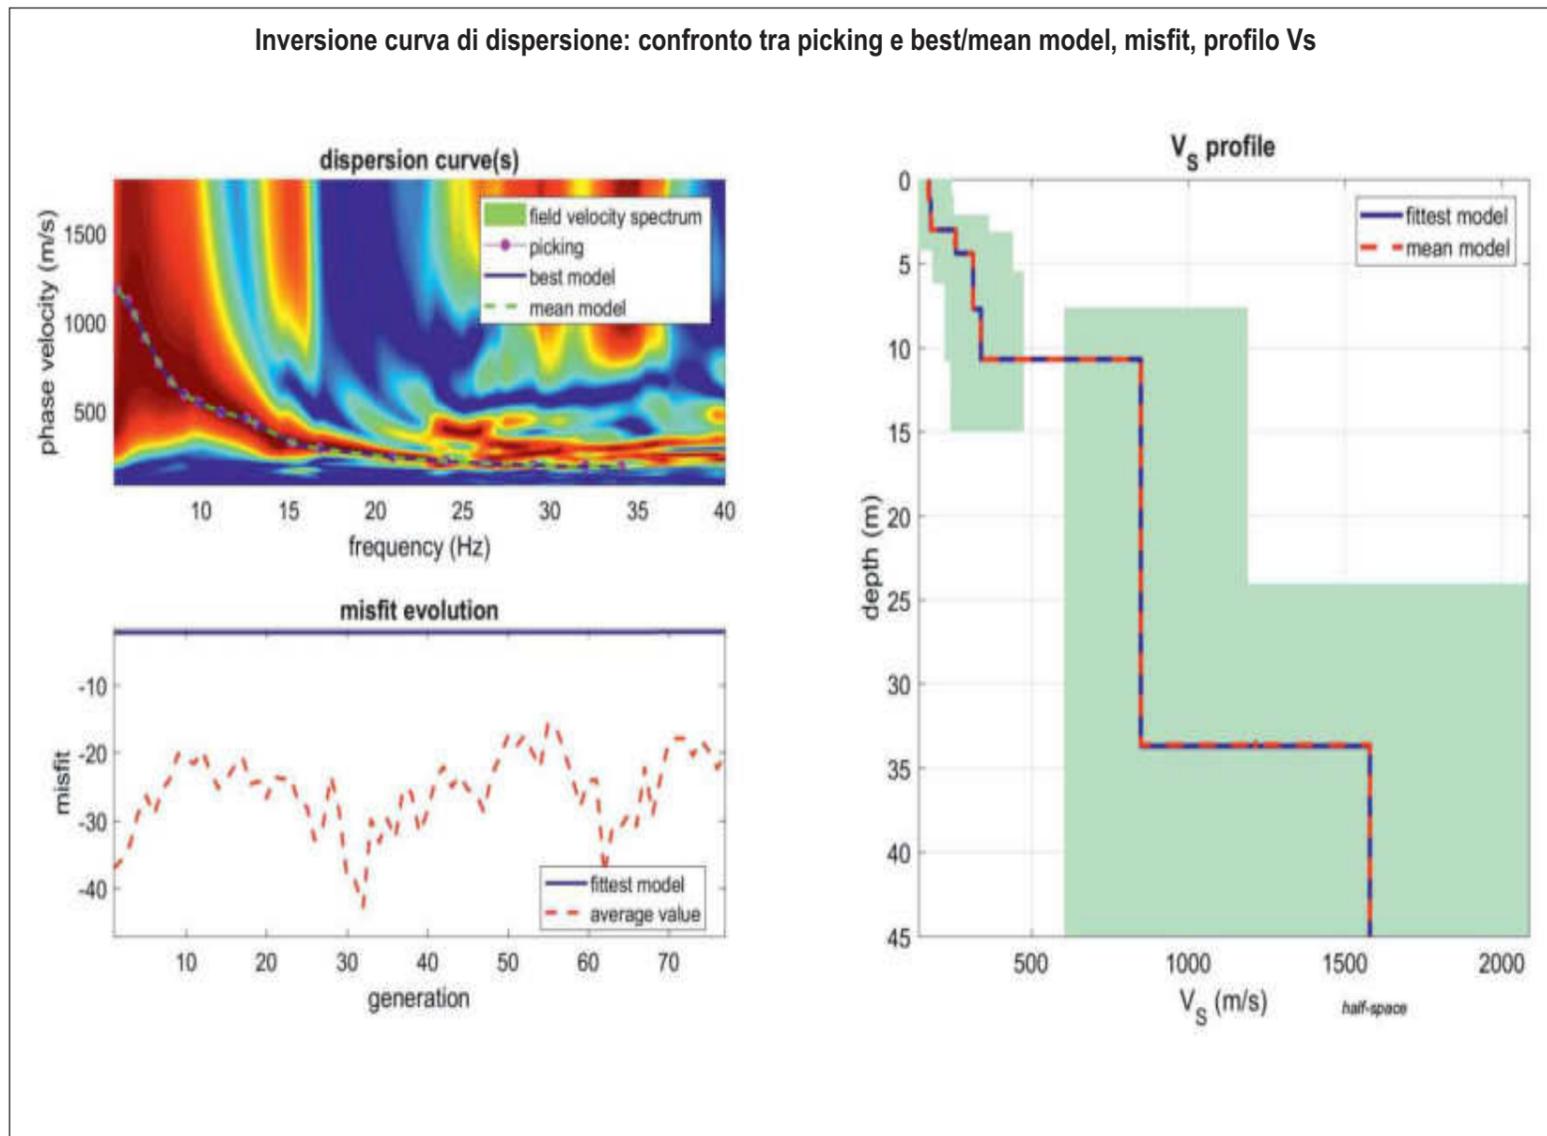
Specifiche tecniche di acquisizione ed elaborazione
 Sigla Prova: **MASW1**
 Data: 30.01.2023
 Tipo acquirente: Sismografo multicanale DoReMi - Sara El. Instr. S.r.l.
 Geofoni: n. 24 verticali da 4.5 Hz
 Geometria: Distanza geofonica 2 m - Lunghezza profilo geofonico 46 m
 Durata acquisizione e frequenza di campionamento: 2 sec - 1000 Hz
 Energizzazione: Martello triggerato 8 kg - dist. 5 m da G1 e G24
 Software acquisizione: Geoplotter DoReMi - Sara El. Instr. S.r.l.
 Elaborazione: Analisi spettrale in modellazione congiunta con indagine HVSR
 Elaborazione frequenza e velocità: 5-40 Hz - 80-1800 m/sec
 Software elaborazione: WinMASW Academy - Eliosoft

SISOSTRATIGRAFIA			
SISOSTRATO	PROFONDITA'	SPESORE	Vs
n.	m	m	m/s
1	1,2	2,8	175
2	3	1,8	180
3	4,4	1,4	260
4	7,7	3,3	315
5	10,7	3,0	340
6	33,7	23,0	850
7	-	-	1580

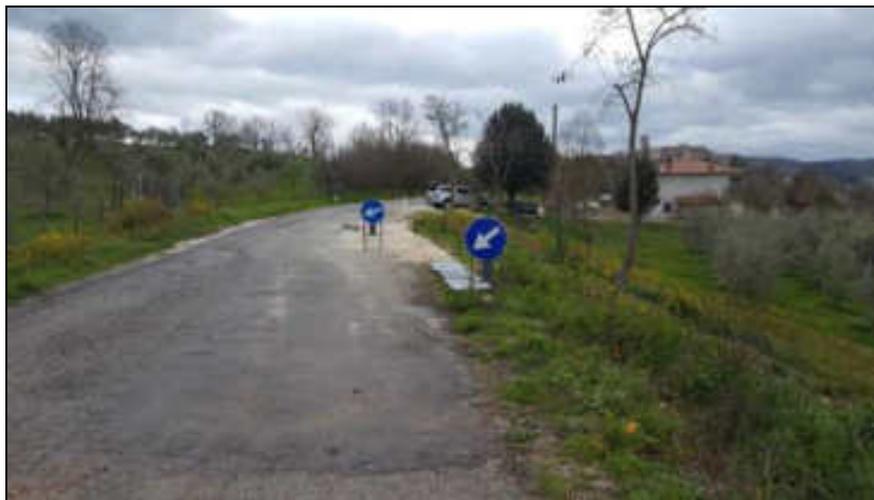
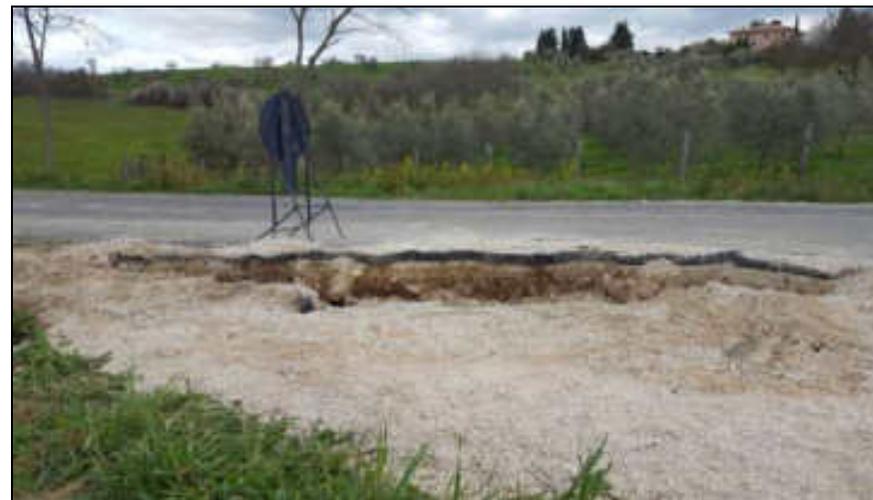
Fenomeno franoso, vista da sede stradale 2023

Fenomeno franoso, vista da sede stradale 2018

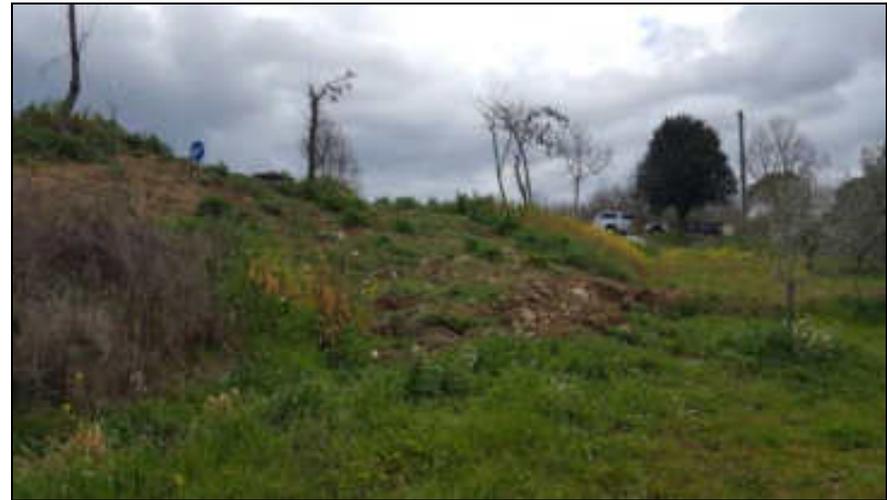
Fenomeno franoso, vista da valle 2018

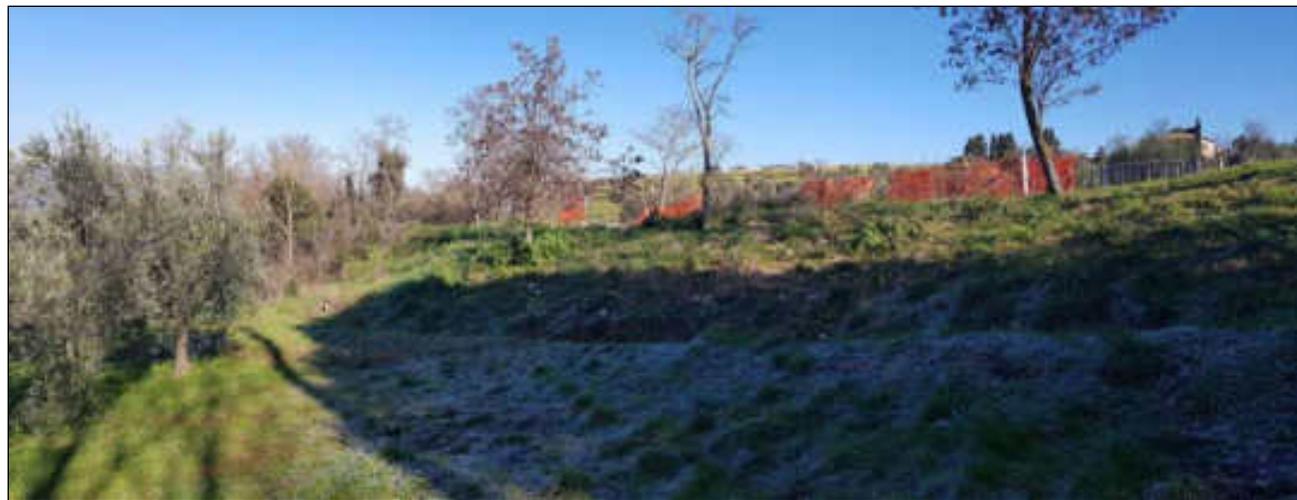
Fenomeno franoso, vista da valle 2023

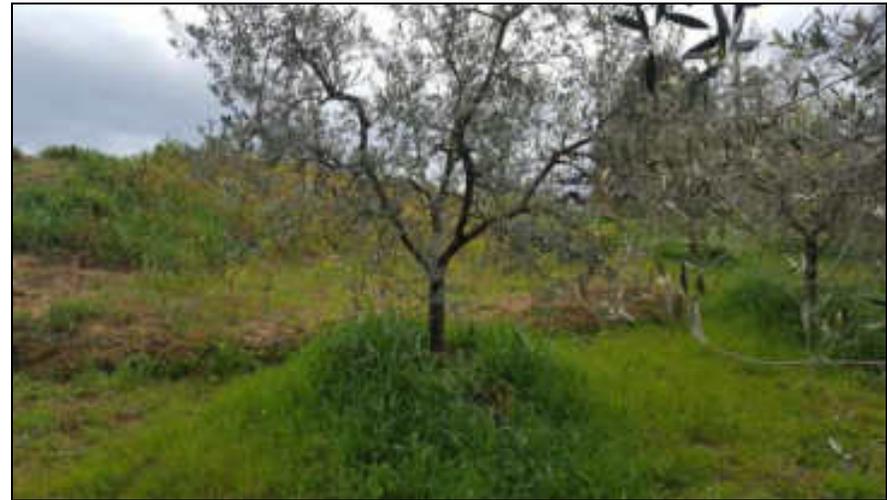
Rigonfiamenti zona di piede 2018
