COMUNE DI BASCHI

MITIGAZIONE DEL RISCHIO IDROGEOLOGICO
CHE INTERESSA LA S.C. N. 31

RELAZIONE GEOLOGICA

DATA: Febbraio 2023

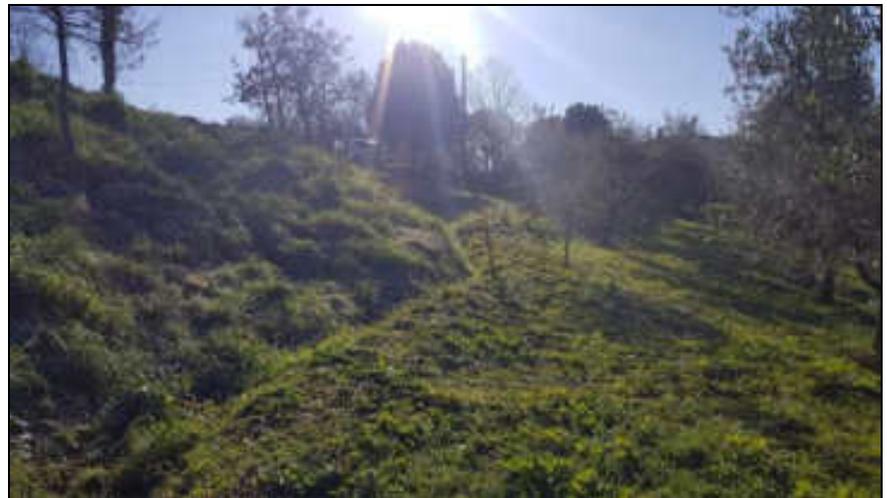
Rigonfiamenti zona di piede 2023

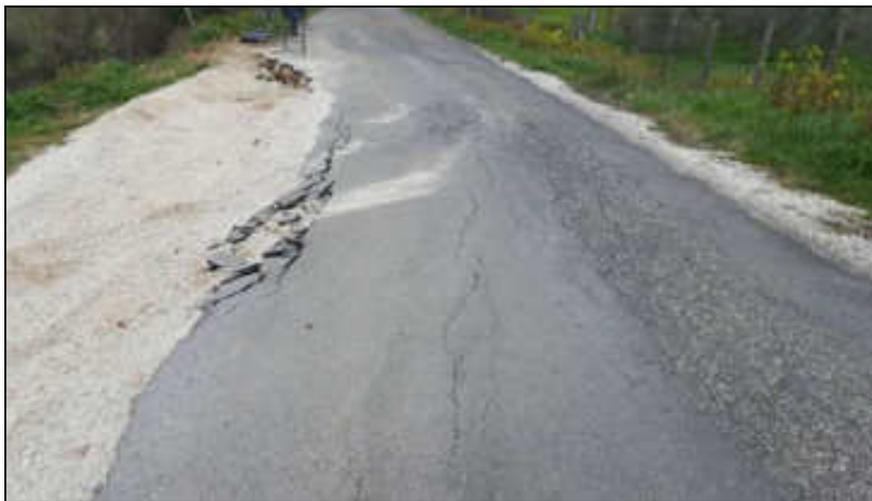
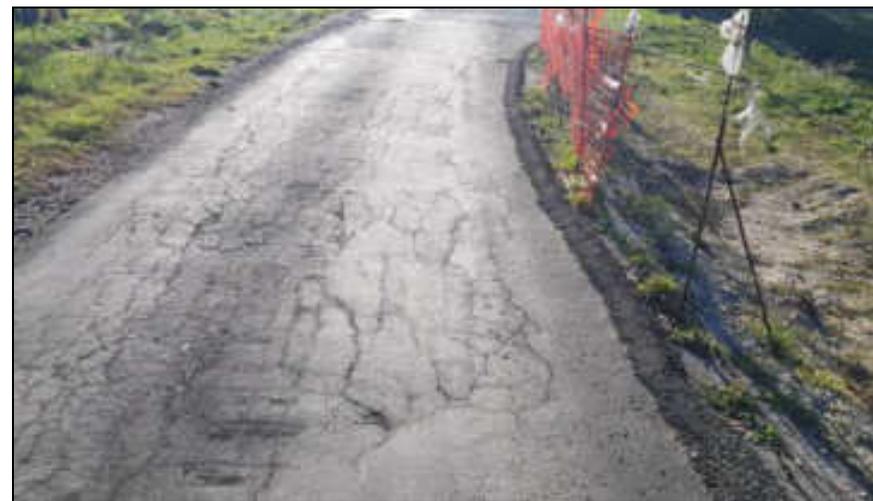
Lesioni sul manto stradale (2018 a sinistra, 2023 a destra)

- sarcitura delle lesioni osservabili lungo la sede stradale a tergo della nicchia principale, atte ad evitare infiltrazioni d'acqua lungo le stesse;
- monitoraggi e controlli visivi frequenti dell'eventuale stato di evoluzione del fenomeno per eventuali opportune azioni di interruzione della viabilità, attuati particolarmente in concomitanza o a tergo di eventi meteorici;

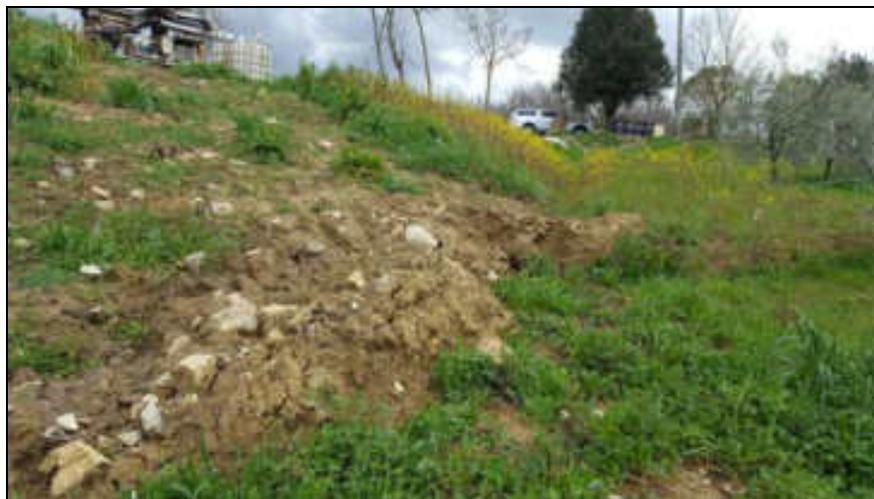
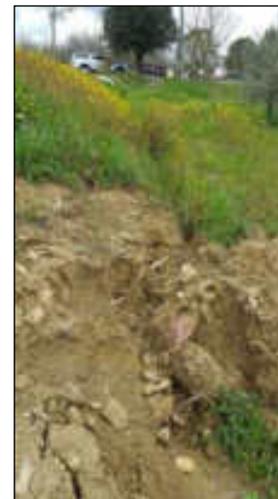
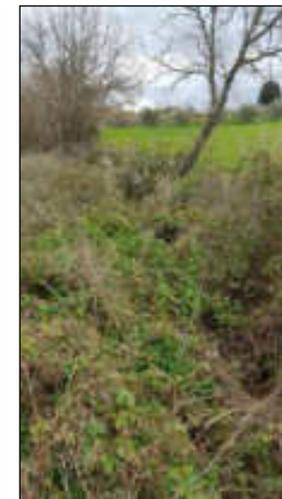
Interruzione fosso al piede della scarpata (a sin), venute d'acqua (al centro), fosso presente a nord-ovest del dissesto (a destra) - 2018

- manutenzione del fosso posto a valle della scarpata stradale in dissesto, atto ad allontanare le acque superficiali, evitandone il ruscellamento incontrollato verso valle ed in grado di raccogliere le venute d'acqua osservate lungo la scarpata, raccordato opportunamente al limitrofo fosso posto a NO dell'area e possibilmente ubicato in posizione esterna all'area con fenomeni di dissesto in atto;
- manutenzione del cordolo realizzato a tergo della nicchia principale, finalizzato a prevenire l'infiltrazione diretta delle acque superficiali lungo le fratture principali esistenti;

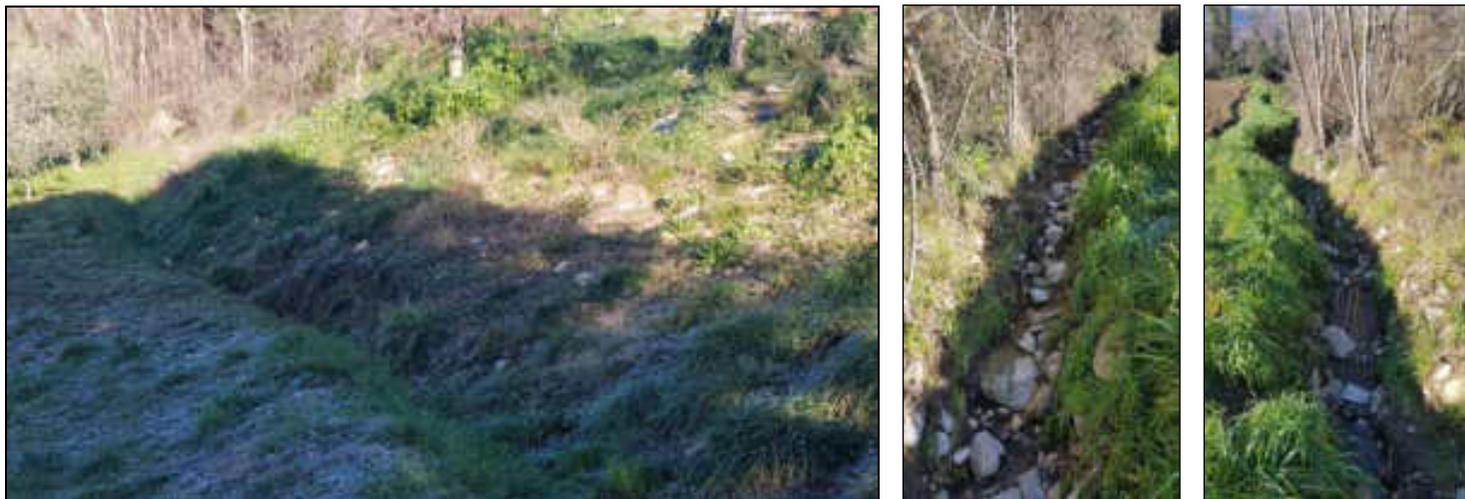
Fosso al piede della scarpata (a sinistra), fosso presente a nord-ovest del dissesto (al centro e a destra) – 2023

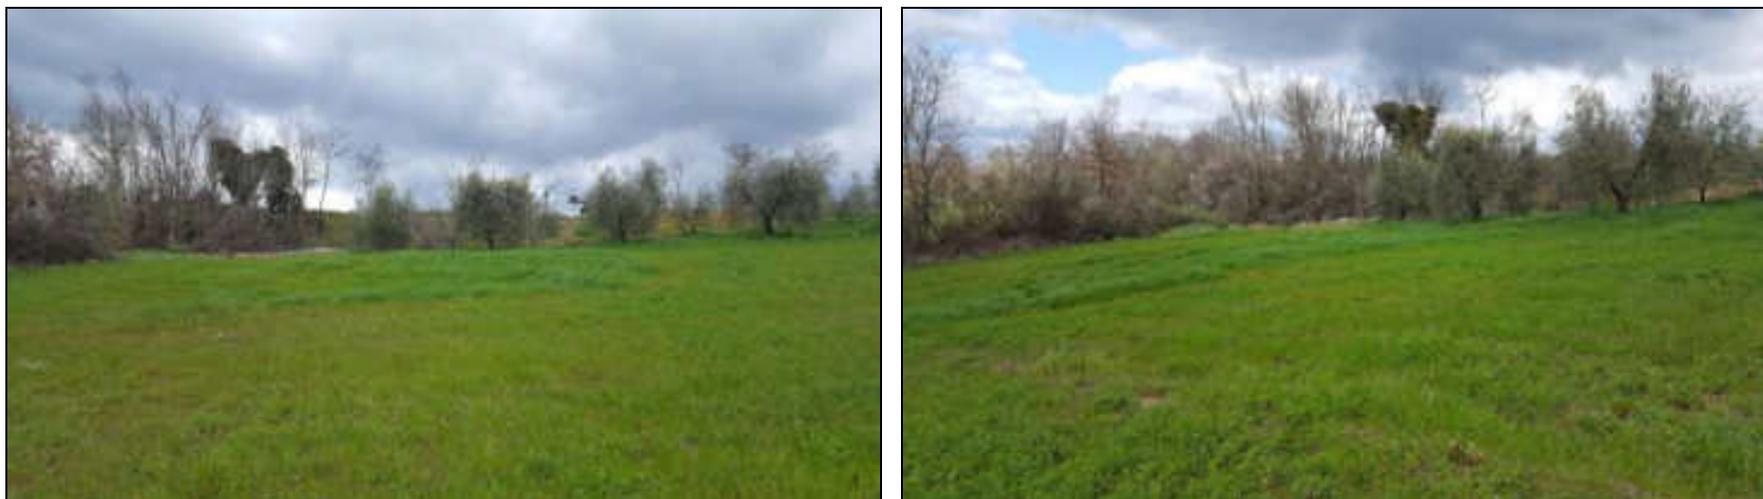
Zona con ruscellamento diffuso e ristagni d'acqua 2018

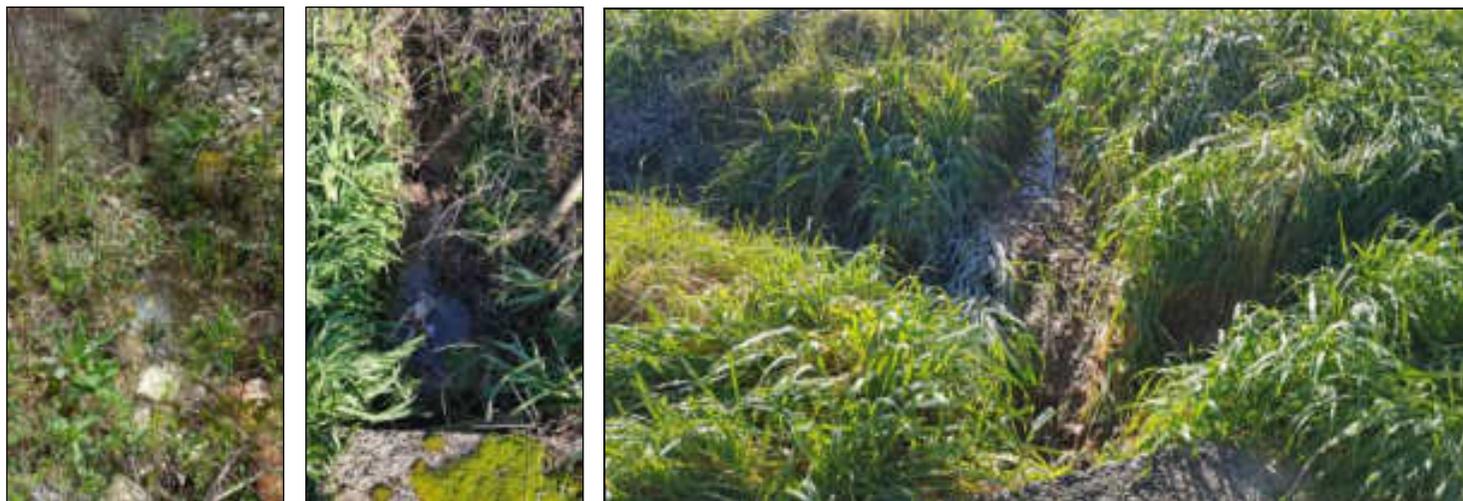
Canaletta/impluvio a monte della viabilità, con ristagni (a sinistra 2018), con ristagni e parziali occlusioni (al centro e a destra 2023)

All'interno di tale cunetta/canaletta sono presenti dei blocchi litoidi di dimensione anche fino al metro, riferibili presumibilmente agli accumuli franosi antichi (frana relitta) che costituiscono i terreni presenti nel versante, osservabili anche in altre porzioni al contorno dell'area, i quali determinano irregolarità nella forma dell'incisa cunetta e fenomeni di ristagno, con conseguenti potenziali infiltrazioni nel sottosuolo delle acque meteoriche altrimenti destinate al deflusso superficiale; sono inoltre osservabili locali modeste parziali occlusioni, che favoriscono i fenomeni di ristagno.
